## IDENTIFIKASI TINGKAT KEKUKUMUHAN KAWASAN PEMUKIMAN TERATAK BULUH KABUPATEN KAMPAR

**Mashuri**

Universitas Riau (UNRI) Pekanbaru, Indonesia  
Email: mashuri@lecturer.unri.ac.id

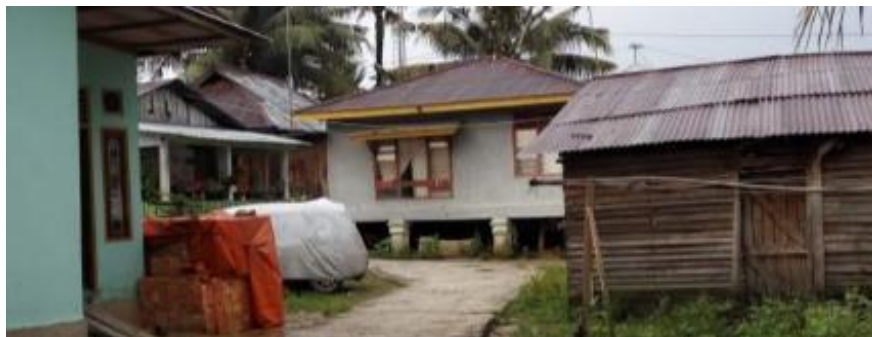
Penilaian tingkat kepadatan bangunan dibedakan oleh besar kecilnya sebuah kota. Kawasan penelitian merupakan kawasan penyangga Kota Pekanbaru termasuk kategori kota kecil, ketentuan kepadatan tinggi untuk kota kecil adalah  $>200$  unit/Ha. Dari hasil survey data lapangan dan analisis menggunakan peta, dikawasan penelitian memiliki beberapa area yang termasuk dalam kategori kepadatan tinggi. Hasil analisis perhitungan dan pemetaan di kawasan penelitian termasuk dalam kategori tingkat kepadatan bangunan terdapat 72 unit bangunan termasuk dalam kategori padat dengan presentase 26%.

**Gambar 1**  
**Kondisi kepadatan bangunan**

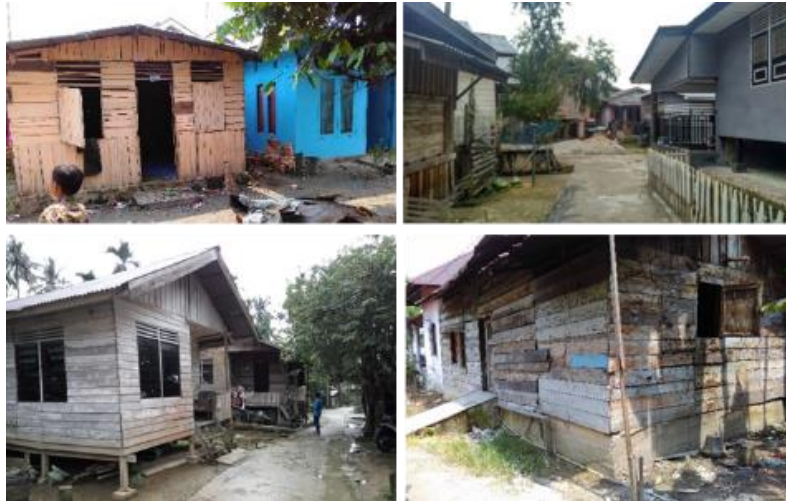
Sedangkan penilaian terkait kriteria tingkat ketidaksesuaian dengan persyaratan teknis bangunan dikawasan penelitian memiliki permasalahan berupa kondisi bangunan kurang layak huni sehingga tidak memiliki fungsi keselamatan, nyaman dan kesehatan yang layak untuk dihuni. Hasil data survey lapangan menunjukkan bahwa terdapat 63 unit atau 21% terkait dengan kriteria permasalahan kumuh ini.

**Gambar 2**  
**Kondisi Bangunan Tidak Layak Huni**

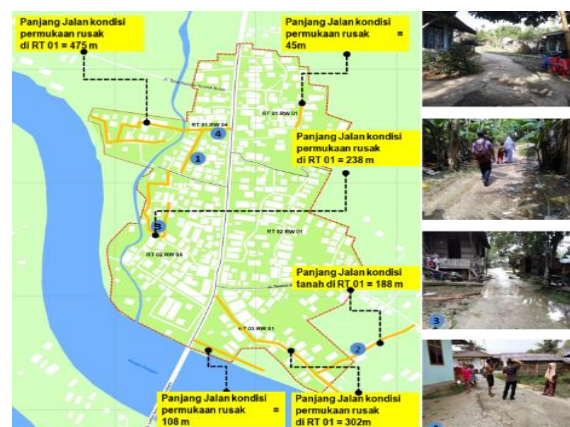
Terkait dengan penelitian kualitas permukaan jalan lingkungan, penilaian tingkat kekumuhan dilihat dari panjang jalan panjang jalan lingkungan dengan kualitas permukaan jalan yang buruk dan rusak. Dari hasil survey pengukuran dilapangan, panjang jalan yang memiliki kualitas buruk dikawasan ini yaitu sepanjang 1168 meter atau sebesar 30% dari total panjang jalan lingkungan kawasan.

**Gambar 3**  
**Kondisi Jalan Lingkungan**

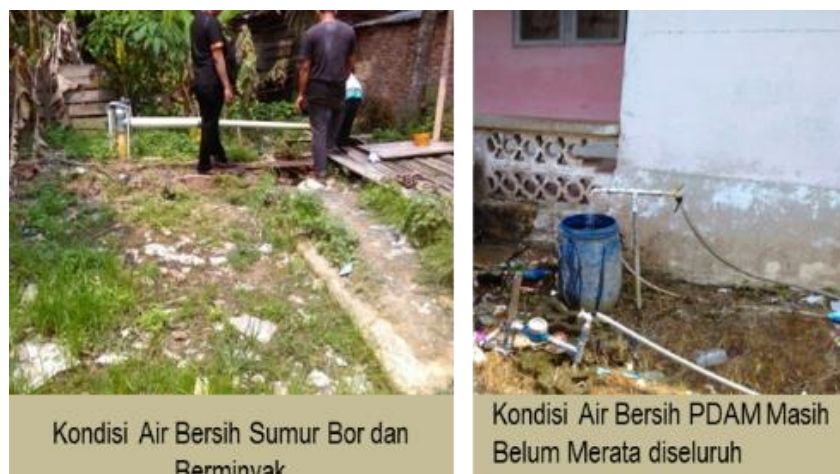
Analisis untuk menentukan kondisi tingkat kekumuhan dari aspek penyediaan air minum di kawasan penelitian terdiri dari dua kriteria yaitu ketidaktersediaan akses aman air minum dan tidak terpenuhinya kebutuhan air minum minimal. Kriteria ketidaktersediaan akses aman air minum merupakan kondisi dimana masyarakat tidak bisa mengakses air minum dengan kualitas tidak berwarna, tidak memiliki bau dan tidak berasa. Saat ini sumber air minum di kawasan penelitian terdiri dari dua sumber yaitu PDAM dan air sumur. Pelayanan dan jaringan perpipaan PDAM di kawasan penelitian hanya di area sepanjang jalan utama kawasan. Sehingga diluar pelayanan PDAM tersebut sumber air minum yaitu dari sumur memiliki kualitas sumber air minum yang aman dan tidak aman. Kualitas air minum yang tidak aman berupa air sumur yang berwarna dan sebagian berminyak. Dari hasil survey, populasi masyarakat yang kawasan penelitian yang mengakses kualitas tidak aman yaitu sebanyak 65 rumah tangga atau 25%. Untuk populasi masyarakat yang tidak terpenuhinya kebutuhan air minum minimal di kawasan penelitian yaitu 20 rumah tangga atau 8%.

**Gambar 4**  
**Kondisi Air Minum**

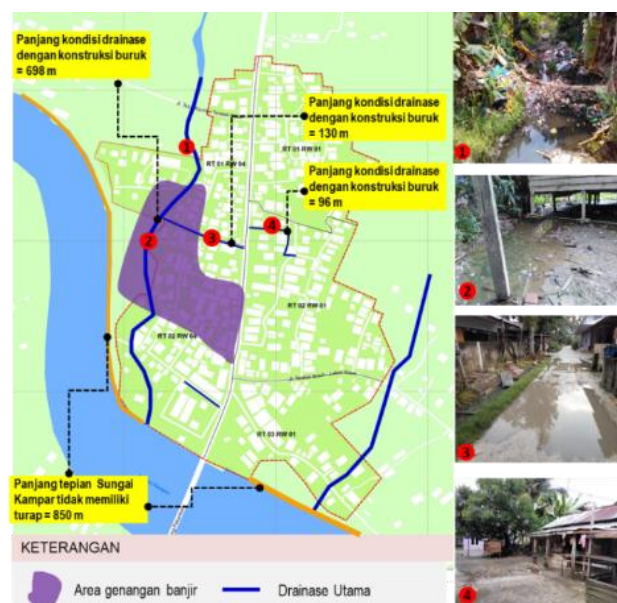
Hasil penelitian terkait dengan kriteria kumuh ketidakmampuan mengalirkan limpasan air, di kawasan perencanaan terdapat area yang memiliki genangan banjir atau area yang tidak mampu mengalirkan limpasan air hujan. Dampaknya yaitu terjadi genangan, ketinggian genangan bervariasi ada yang 30cm dan ada juga yang mencapai 60 cm. Area yang dikategorikan tidak mampu mengalirkan air/ banjir

dengan luasan lebih kurang 3.9 hektar atau 25% dari total luas wilayah. Area banjir ini terjadi akibat drainase yang mengecil dibagian hulu drainase utama, hal ini disebabkan oleh pembangunan hunian yang menggunakan badan sungai/ drainase utama sebagai pemukiman.

**Gambar 5**  
**Ketidakmampuan Mengalirkan Limpasan Air**

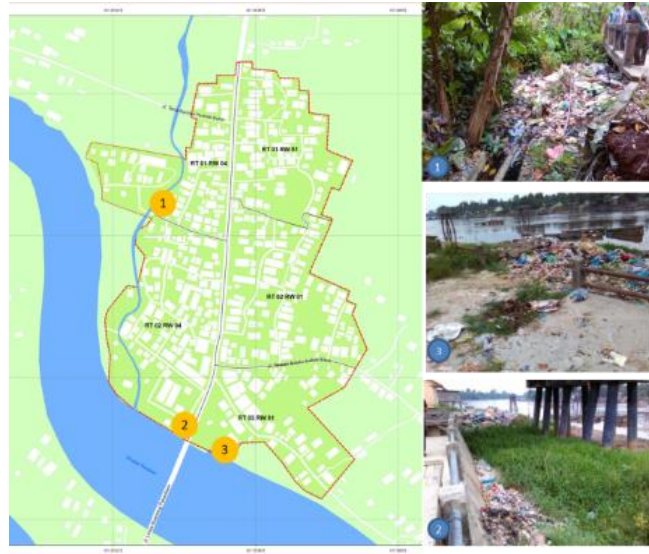
Kondisi terkait dengan sistem pengelolaan persampahan, pada umumnya sampah yang ada dikawasan ini dikelola dengan cara membakar, menimbun dan ada juga masyarakat yang membuang sampah ke drainase dan sungai. Kondisi saat ini sampah yang diangkut melalui truk sampah dikawasan hanya sebagian saja yaitu dilokasi area pasar. Dari hasil survey dan pengukuran dengan peta, luas area kawasan pemukiman yang memiliki sistem persampahan tidak sesuai standar adalah 13,3 hektar atau 86%. Terkait dengan pemeliharaan sarana dan prasarana persampahan, kondisinya saat pada area yang memiliki sarana sampah 60% kondisinya tidak terpelihara sarana dan prasarana terkait dengan pengelolaan persampahan.

**Gambar 6**  
**Pengelolaan Persampahan**

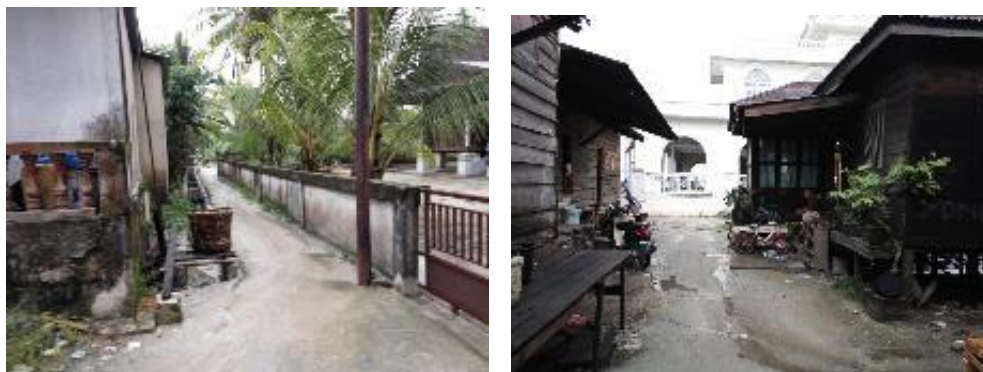
Kondisi ketersediaan prasarana proteksi kebakaran di kawasan penelitian yaitu terkait dengan pasokan air, akses jalan lingkungan pemukiman kurang dari 3,5 meter, sarana komunikasi, data sistem proteksi kebakaran lingkungan dan ketersediaan bangunan pos pemadam kebakaran yang dekat dengan kawasan. Dilihat indikator tersebut, maka luas area kawasan yang tidak memiliki prasarana proteksi kebakaran adalah 15,6 Ha atau 100% dari total luas kawasan.

**Gambar 7**  
**Kondisi Jalan dengan lebar kurang dari 3,5 m**
